روش تحکیم و تثبیت برج پیزای ایتالیا

مهندس اسداله غفاری - کارشناس ارشد سازه

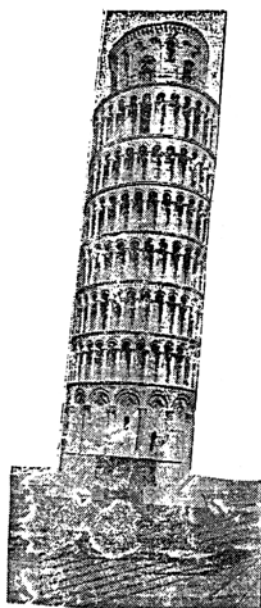
در سال ۱۱۷۴ میلادی پس از ساخته شدن طبقه سوم زمین زیر پی آن نشست کرد که بناچار معمار برج (یونانو پیزا نو) عملیات ساختمانی را متوقف نمود. در سال ۱۲۸۰ حیوانی و اشیمون (با وکالت از طرف اسقف اعظم) ساختن برج را مجدداً شروع نمود ولی باز هم کج شد. سیمون تصمیم گرفت انحنای برج را با افزودن به طول دیوارها و ستونهای طرفی که خمیده می شود جبران کند که این عمل اختلاف زاویه ای بوجود آورد که شکل خمیدگی آن معلول آنست، کشته شدن سیمون در جنگ بار دیگر عملیات ساختمانی برج متوقف شد. جانشین او توماسو پیرانو اقدام به ساختن طبقه هشتم بر روی طبقه هفتم نمود که در نتیجه خمیدگی برج را بیشتر کرد. این خمیدگی همینطور افزایش یافت تا اینکه در سال ۱۲۹۸ اختلاف سر برج نسبت به خط عمود $1/57$ متر و در سال ۱۸۱۷ این خمیدگی از $3/77$ متر گذشت در سال ۱۹۱۱ به $4/9$ متر رسید و امروز این میزان به $5/20$ متر یعنی در حدود ۵ درجه و ۲۴ دقیقه رسیده است.
